Обработка RVS – master[®] авиационного мотора.

01 сентября 2005 года в Чешской республике (впервые в мире) был протестированы составы RVS – master[®] (производитель RVS –master EU, Финляндия) на авиационном моторе **ЗАВОДОМ-ИЗГОТОВИТЕЛЕМ**.

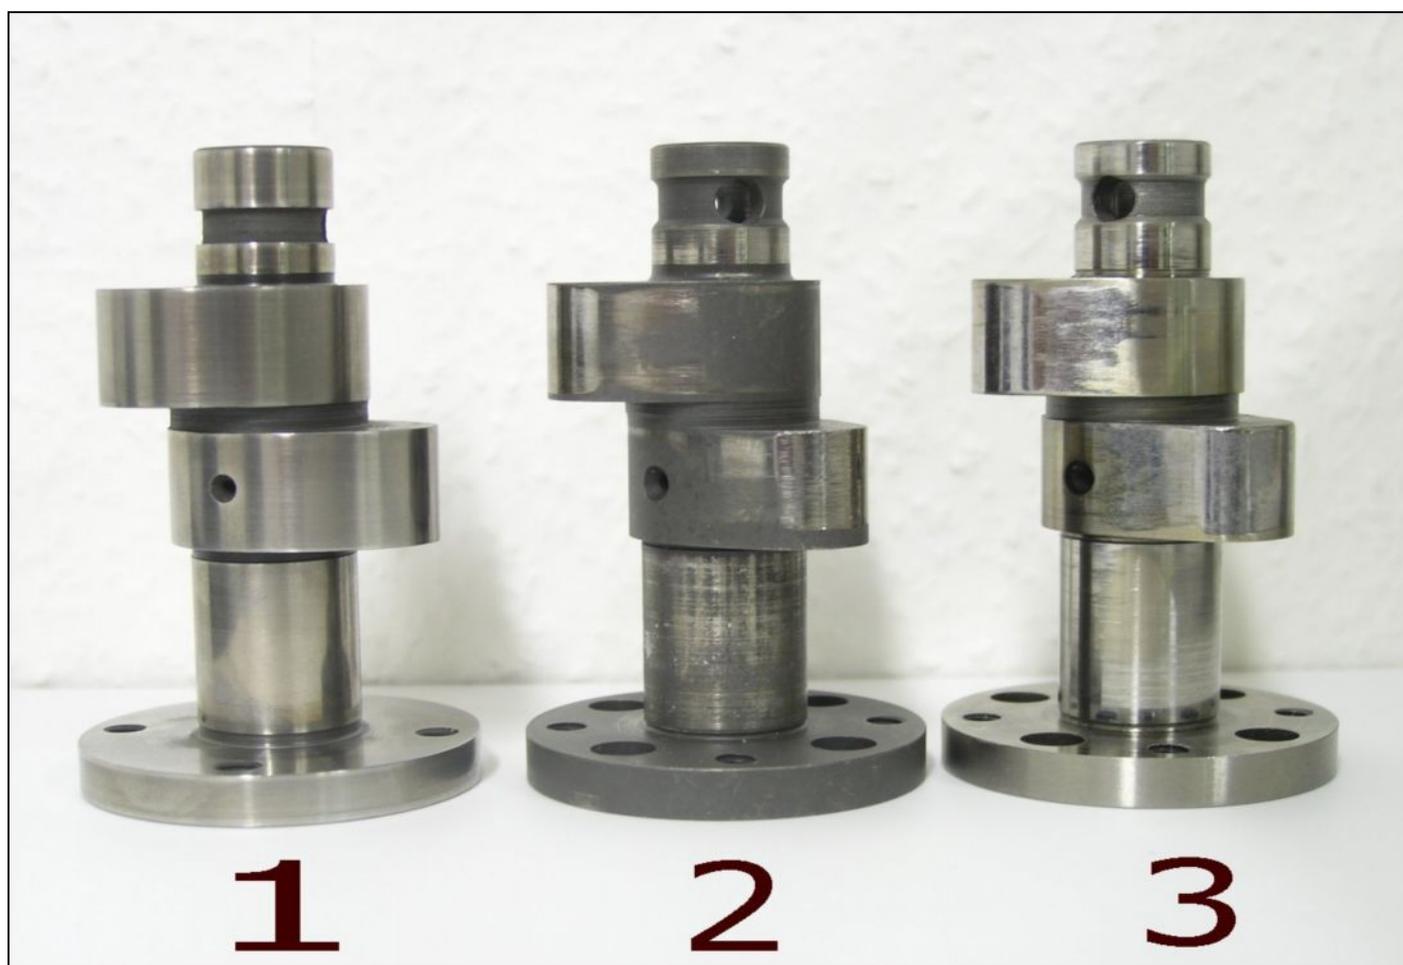
Фотография деталей авиационного мотора.
1 – новый распредвал.
2 – изношенный распредвал.
3 – изношенный и восстановленный, по RVS технологии, распредвал.

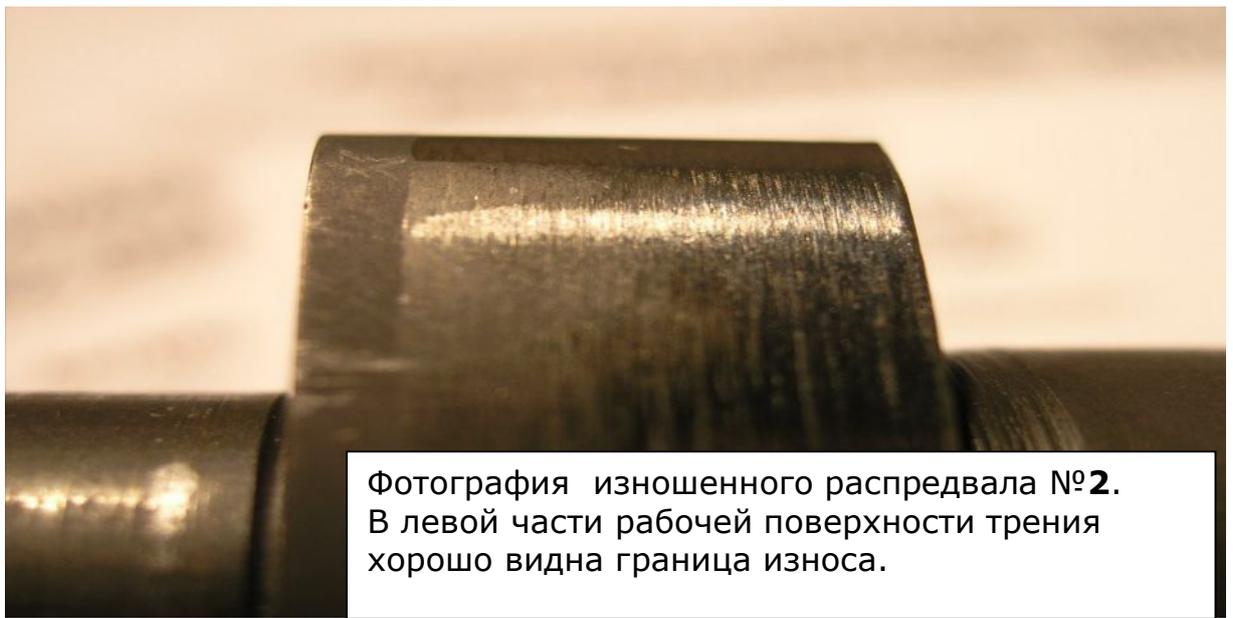
Фотография изношенного распредача №2.
В левой части рабочей поверхности трения хорошо видна граница износа.

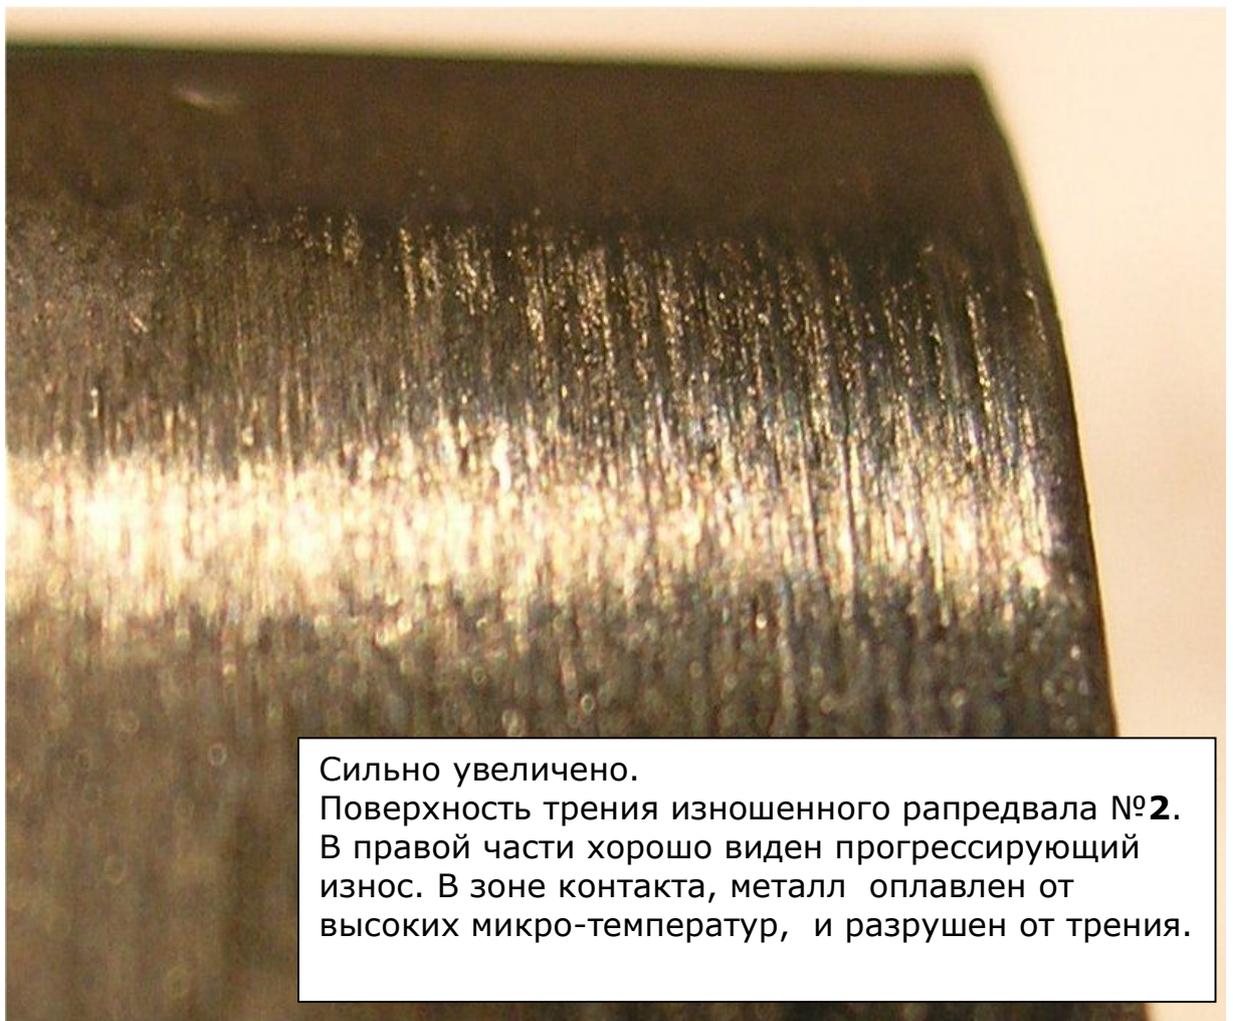
Сильно увеличено.
Поверхность трения изношенного распредача №2.
В правой части хорошо виден прогрессирующий износ. В зоне контакта, металл оплавлен от высоких микро-температур, и разрушен от трения.

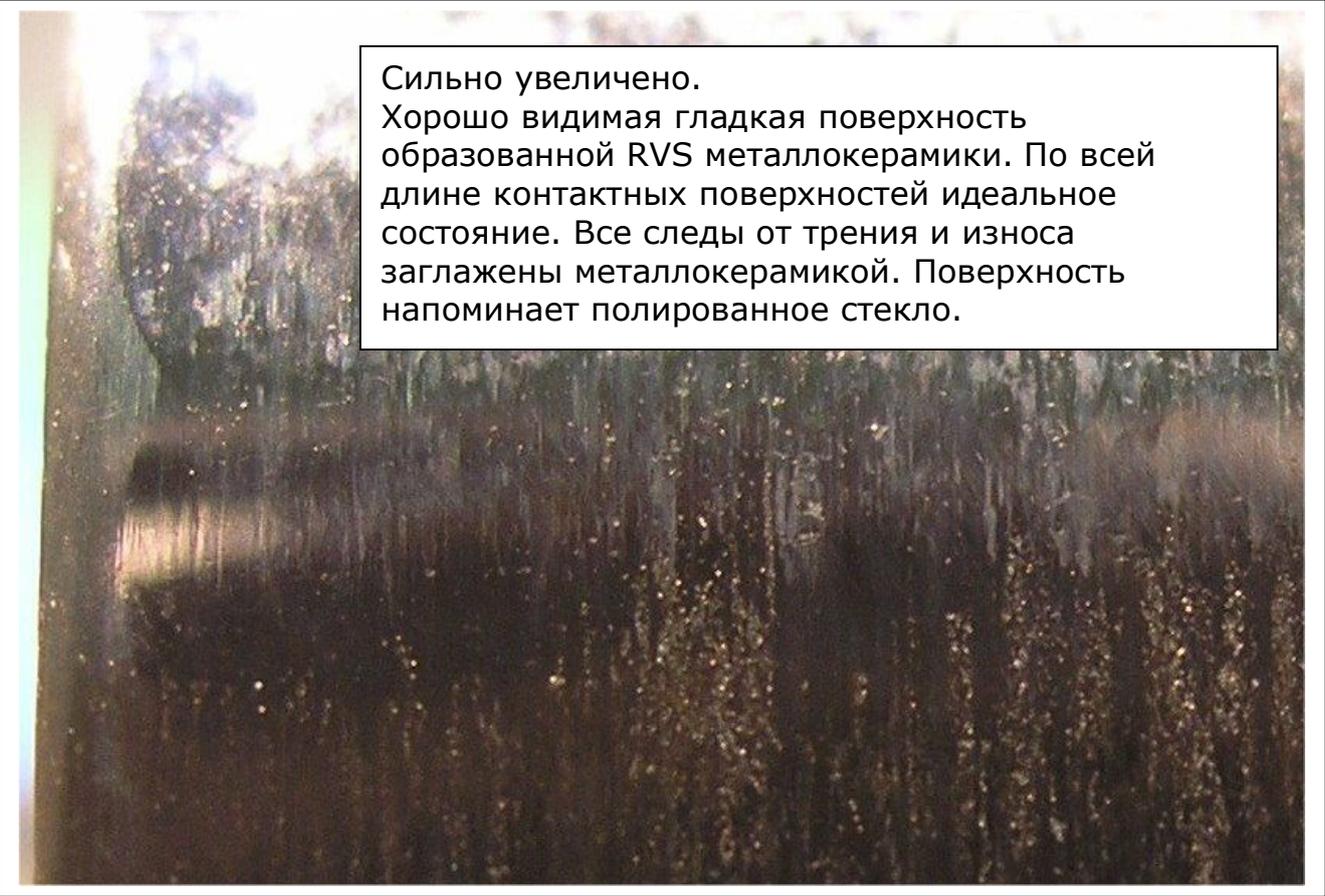
Сильно увеличено.
Хорошо видимая гладкая поверхность
образованной RVS металлокерамики. По всей
длине контактных поверхностей идеальное
состояние. Все следы от трения и износа
заглажены металлокерамикой. Поверхность
напоминает полированное стекло.
