Virzuļkompresoru "AIRPISTON" lietotājiem ekspluatācijas laikā rodas problēmas, kuras var atrisināt tikai veicot remontu.

Kompresora dati: „BALMA” , B6000-bloks, 5,5 KW el/dzin. resivers 270 litri, 2001.g izlaidums.

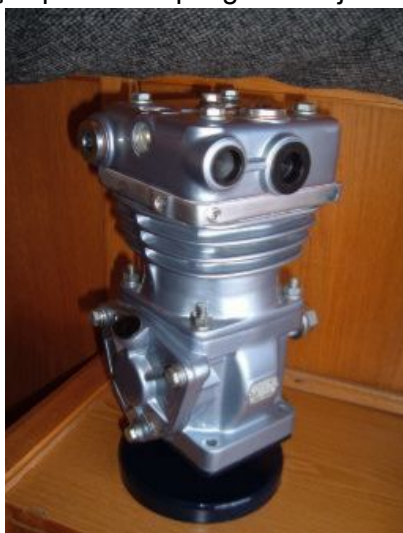
1. Pirmais kompresors ar 60-70 % nolietojumu (bija nepieciešams steidzams kapitālremonts), uz kura bija mērījams eļļas plankums pie gaisa izejas.

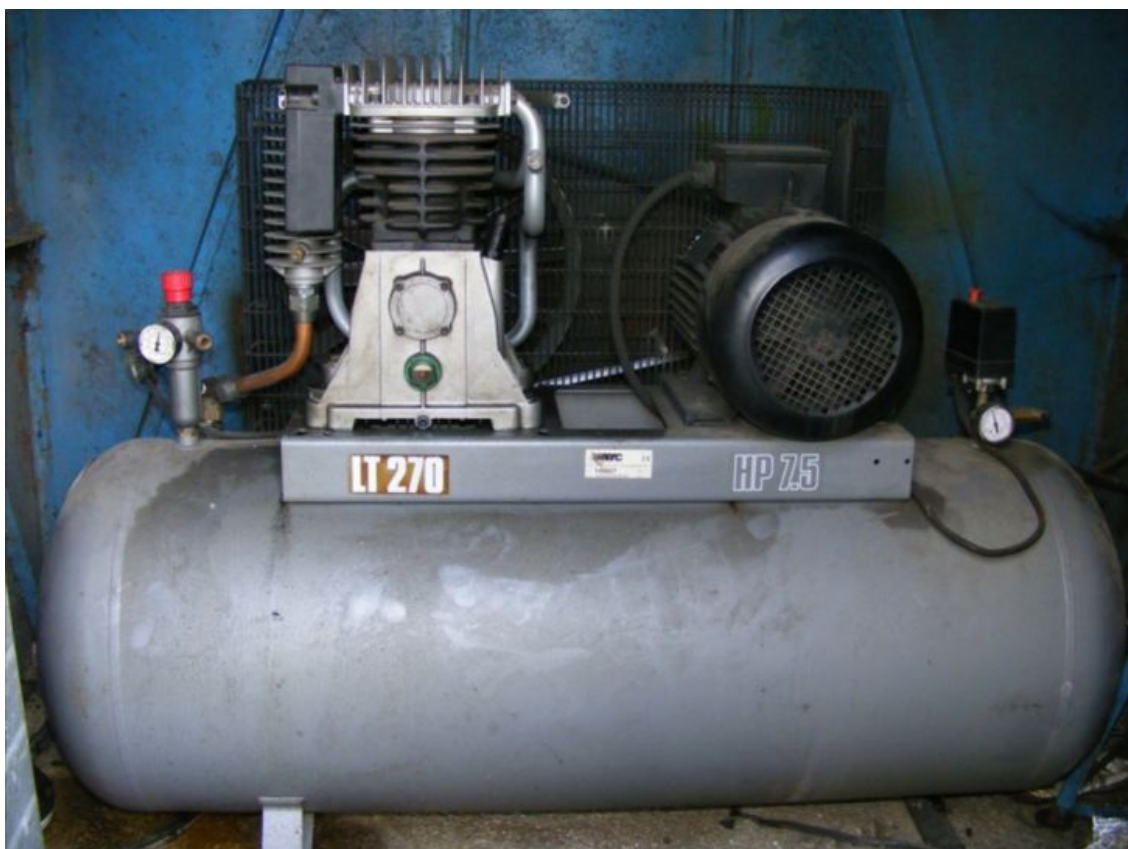
2. Otrais kompresors ir maz nolietots un tam nav vajadzīgs kapitālremonts, Tas izvēlēts gaisa piesūknēšanas ātruma un elektroenerģijas patēriņa mērījumiem.

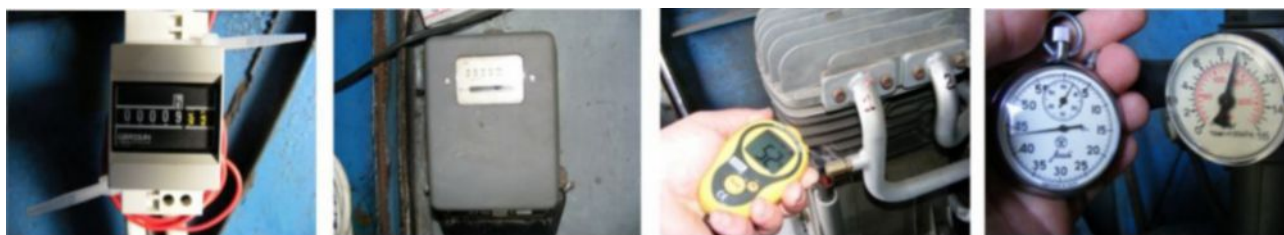
Pirms testa veikšanas bija uzstādītas papildus mērīšanas ierīces:

- Elektroenerģijas patēriņa skaitītājs KW 7975,6
- Uzstādīts moto stundu 0.1 moto/ st.skaitītājs
- Trīs fāzu elektroenerģijas skaitītājs
- Lāzera temperatūras mērītājs
- Sekunžu mērītājs (hronometrs)

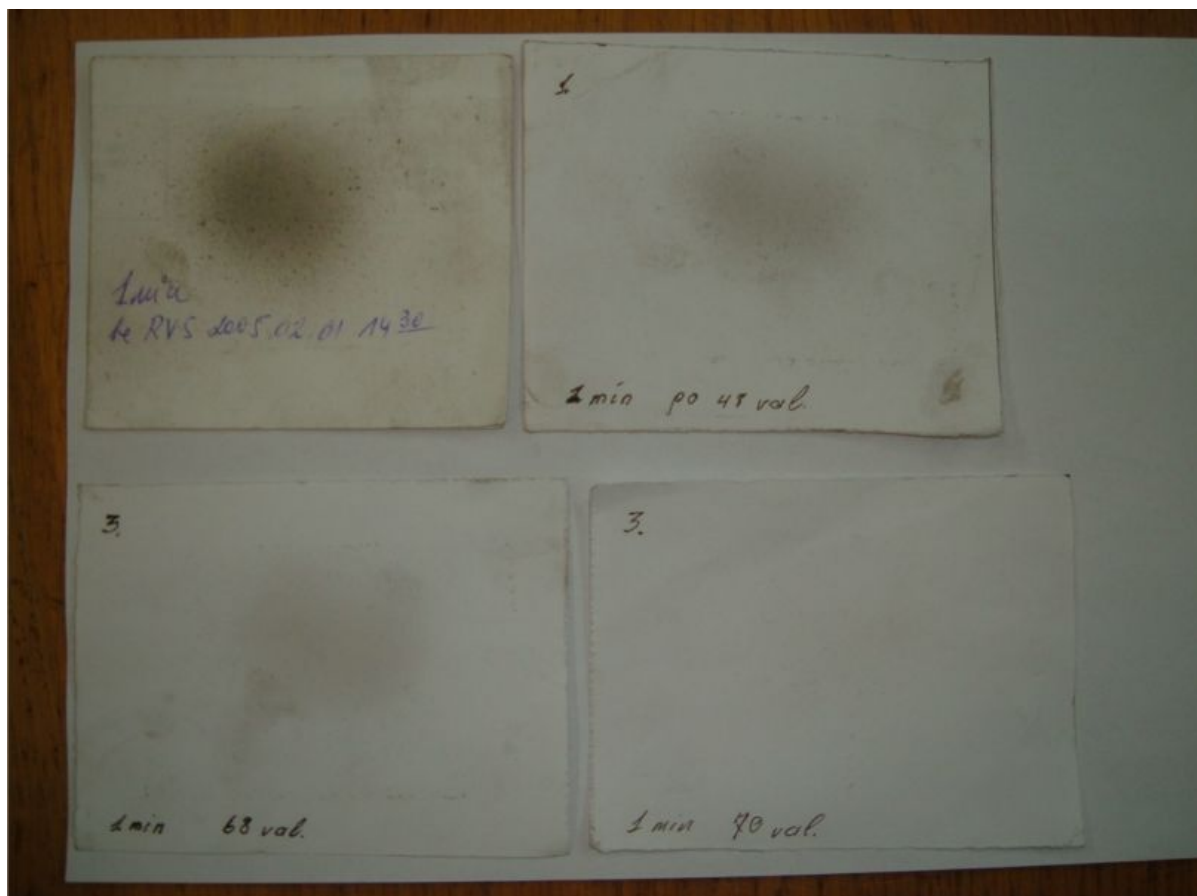
## 1. Zīm

1. Pirmajam kompresoram testa laikā galvenā uzmanība tika veltīta eļļas izplūdei gaisa kanāla izejā.
  1. Zīmējumā ir skaidri redzams, ka pirms testa veikšanas eļļas plankums bija liels un taukains. Bet gaisa sistēmai tas ir bīstami, jo tiek aizsprostoti saspīestā gaisa izejas kanāli. Kā arī eļļa tiek iesmidzināta nākamajos mehānismos aiz kompresora (sevišķi veicot krāsošanu,- uz nokrāsotas virsmas var rasties plankumi).

Pēc apstrādes ar „RVS – master” sastāvu bija konstatēts,ka eļļas plankums pie gaisa strūkļas izejas **PILNĪGI** pazuda. Tas norāda ,ka cilindros kompresija atjaunojās par 100 %.
